Réf. : 23-OC-0012

**Objet : Analyse de l'Aléa Chute de Blocs résiduel post Incendie**

Durant l'été 2022 plusieurs communes du Parc Naturel Régional des Grandes Causses ont été impactées par des incendies. Deux communes en particulier, Mostuéjols et Comprégnac ont été traversées par des feux. Le Cerema a été mandaté pour intervenir sur ces communes et préciser, si, suite aux incendies, l'aléa chute de blocs avait évolué.

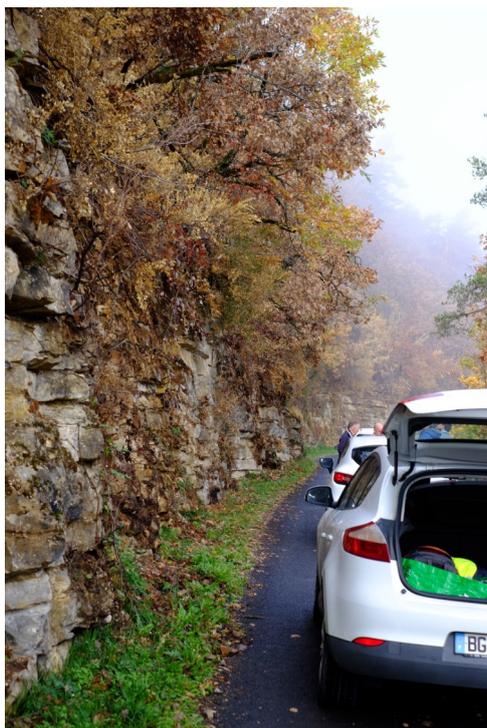
Ce tronçon de route communale, bordant le talus ouest du talweg du ruisseau des Arziolles, est bordé d'une alternance de forêt de feuillus et de résineux. Les talus amonts, de 5 m de hauteur maximum, localement

Photo 1 : talus incendié dans forêt de feuillus

sub-verticaux coté Mostuéjous, sont constitués d'une alternance de bancs calcaires sub-horizontaux pluri-décimétriques fracturés. (voir photo 1 ) **L'aléa chute de blocs n'est pas accentué** ; seule la probabilité de départ des petits éléments est accrue de part la disparition du sous-bois.

Dans un premier temps, il est utile de procéder au retrait de la végétation arbustive ou arborée sur une bande d'au moins trois mètres de large sur les talus amont des voies concernées. Il s'agit de retirer les végétaux brûlés et de nettoyer les éléments rocheux qui se trouvaient retenus par leurs racines (l'influence racinaire ne dépassant pas généralement plus de 3 m vers l'amont de la falaise). La situation étant à apprécier au cas par cas selon la hauteur des arbres.

Ceci peut être géré par la mise en place de panneaux réglementaires indiquant l'aléa chutes de blocs. Nous recommandons que cette signalisation de base soit complétée aux extrémités des deux tronçons visités sur la commune de Mostuejols par des panneaux précisant le danger.

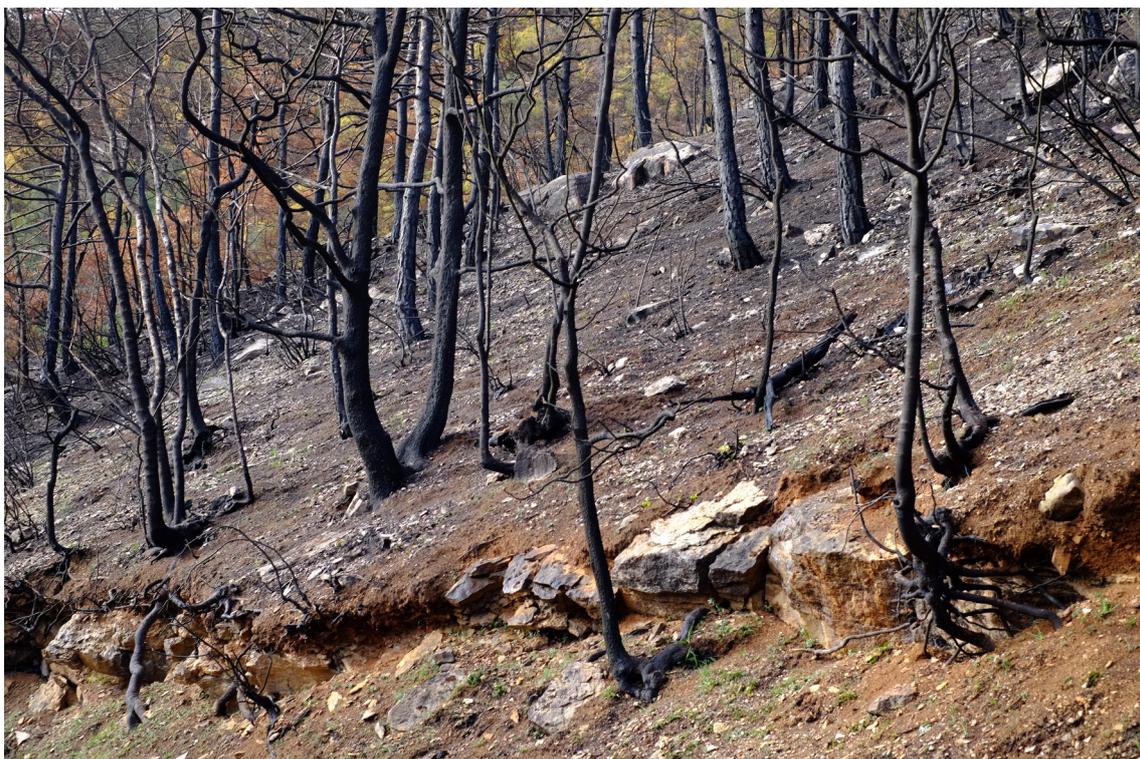
Dans la portion traversant une forêt de résineux, la pente du talus amont est moins prononcée mais montre régulièrement des affleurements rocheux de quelques mètres, dans la pente et parfois en bord de route. Tout comme la portion précédente, **l'aléa chute de bloc n'est pas accentué** après l'incendie ; par contre, l'aléa ravinement est favorisé par la dé-végétalisation et la présence d'une couverture de cendres sur le sol. Cet aléa se résorbera une fois que la végétation du sous-bois aura repris, et que les premières pluies auront emporté les éléments les plus fins.

*Photo 2 : forêt de résineux incendiée*

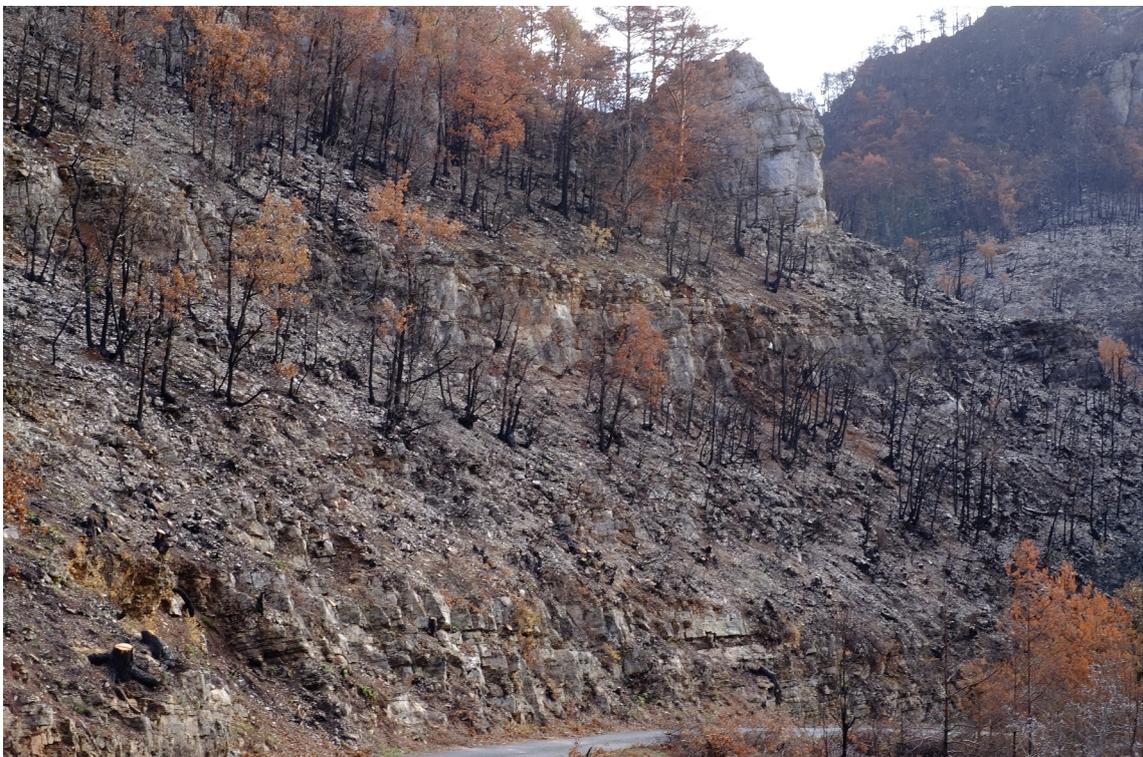
Ce secteur (voir figure 2) est caractérisé par un talus amont présentant de hautes falaises à mi-pente, voir en partie sommitale. L'ensemble du versant, comprenant majoritairement des résineux, a été incendié. Les parties rocheuses sont clairement visibles au travers des troncs carbonisés, d'autant plus lorsque que ces derniers ont été abattu par le gestionnaire (voir photo 3).

**L'aléa chute de blocs n'a pas évolué** ; seul l'aléa ravinement et chute de pierres ont été accentués de part la disparition du sous-bois.

Photo 3 : Talus caractéristique de la zone 2

Dans le cas où Météo France annonce une alerte orange pluie, il est de bonne pratique de fermer physiquement (barrière) les deux itinéraires concernés sur la commune de Mostuejols ( secteur 1 et 2). Un arrêté municipal permanent avec la mention « Circulation interdite en cas de vigilance orange pluie » pourra être ajouté au précédent panneau signalétique. La réouverture est envisagée, de l'ordre de trois jours à l'issue de l'alerte après une visite de l'itinéraire.

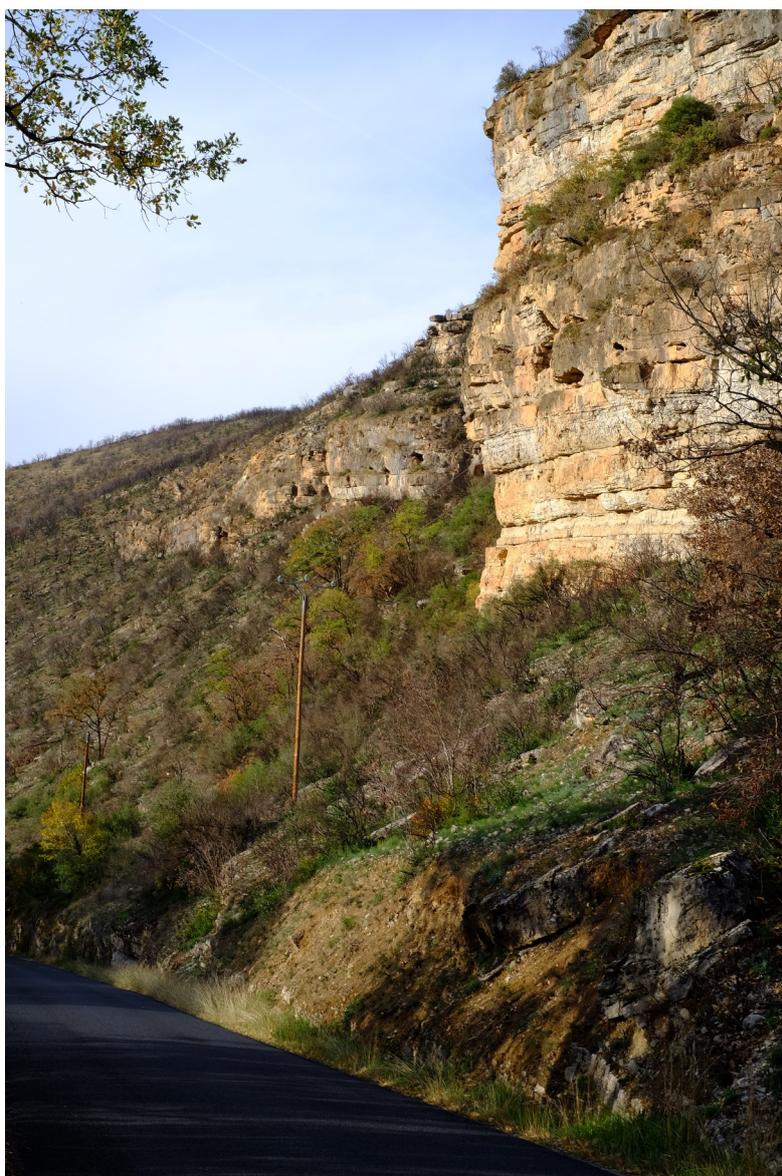
La photo 4 montre des talus rocheux partiellement déforestés, avec un début de recolonisation de la végétation. **Les aléas rocheux présents concernent des chutes de pierre et de petits blocs. Ils n'ont pas été aggravés par le feu.** L'absence de couvert végétal n'empêche plus, par contre, la propagation des plus petits éléments jusqu'à la route.

*Photo 4 : Talus incendié au-dessus de la RD 41*

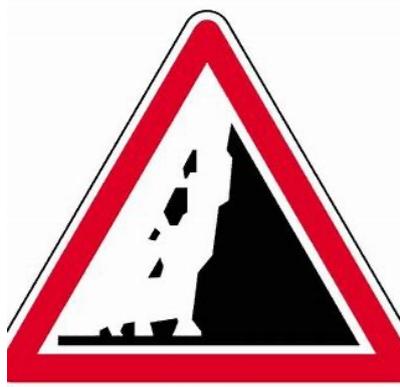
**Prudence:**

**Risque de chutes de blocs aggravé en cas de fortes pluies**
