# Définition des aires d'alimentation des sources karstiques et obtention de pollutogrammes

## Application au Causse Rouge et à l'aire d'alimentation de la source de Mère de Dieu

Commune de Millau

Etude réalisée par le Pôle eau du Parc naturel  
régional des Grands Causses

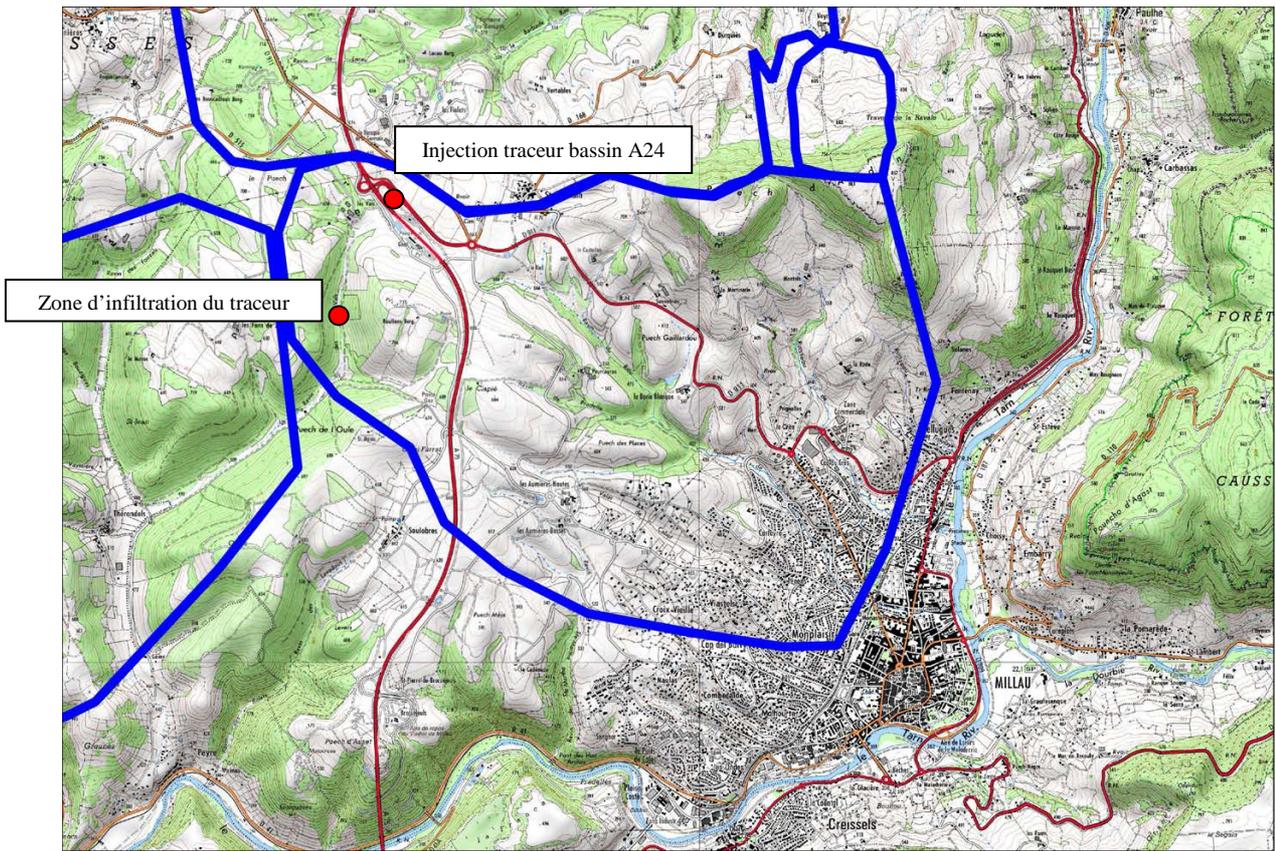
Carte 1 - Localisation du bassin de rétention A24 et de la zone d'infiltration des eaux du bassin

En accord avec la DIR, un bassin de rétention des eaux de pluie de la plateforme autoroutière a été sélectionné pour réaliser l'injection du traceur. Il s'agit du bassin A24 qui est situé à proximité de la barrière de péage. Il concerne, a priori, le bassin d'alimentation de la source de Mère de Dieu, commune de Millau. Actuellement cette source n'est plus utilisée pour l'alimentation en eau potable.

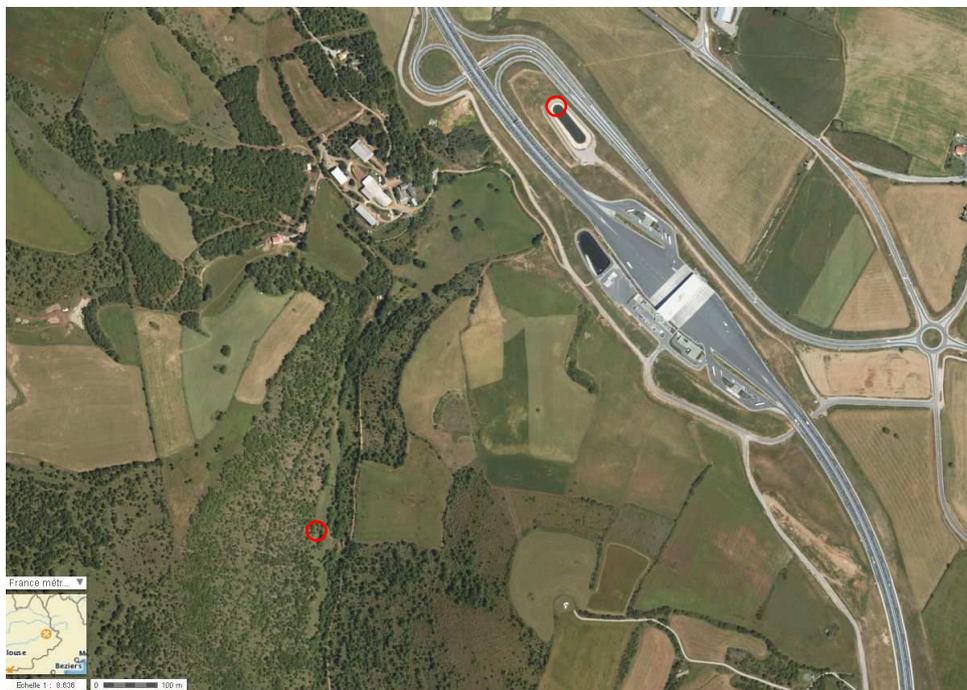
Photo 1 - Bassin A 24 et zone d'injection dans le trop plein (rond rouge) ainsi que zone d'infiltration du trop plein (autre rond rouge)

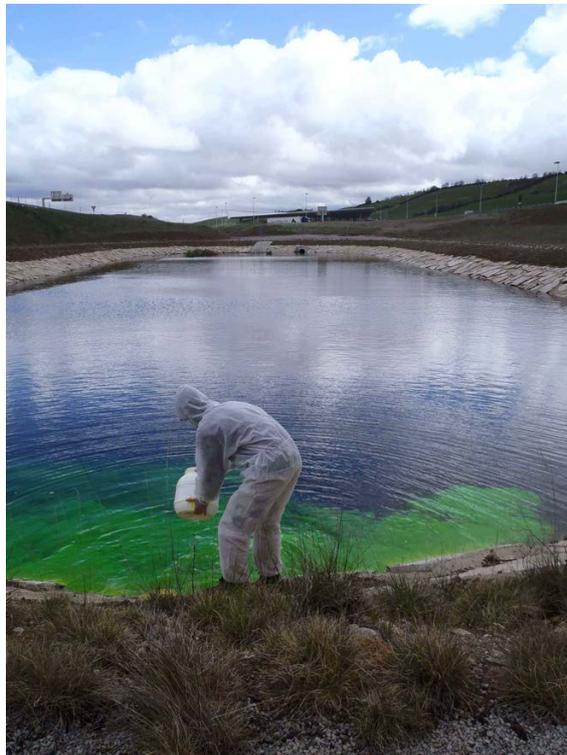
Photo 2 - injection de 6kg de fluorescéine dans le trop plein du bassin A24

L'injection a eu lieu le 18/04/2012 entre 15h20 et 17h. Environ 36 m<sup>3</sup> d'eau ont été injectés avant le traceur pour remettre en eau le système. Après l'injection, le bassin a été laissé ouvert pour pousser le traceur dans la partie noyée de l'aquifère avec environ 280 m<sup>3</sup> d'eau.

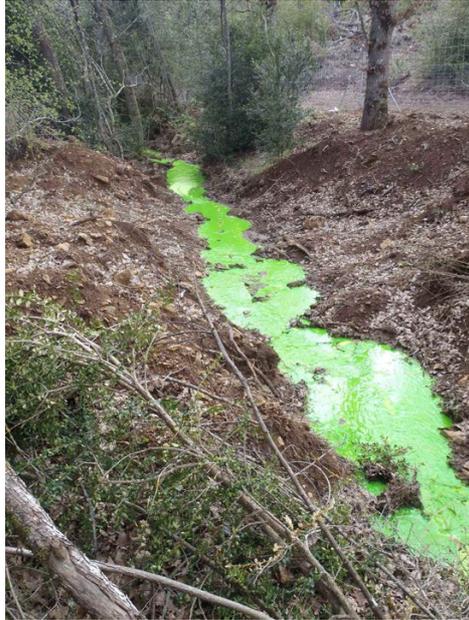
Photo 3 – infiltration de la fluorescéine en aval du trop plein

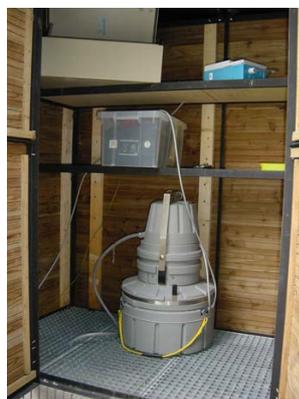
Photo 4 – Exemple de préleveur automatique

Sur l'ensemble des sources, les suivis ont été effectués à l'aide de préleveurs automatiques. Le protocole de suivi (cf. tableau ci-dessous) a permis un échantillonnage homogène. Le suivi a été effectué sur une période de un à deux mois suivant les sites.

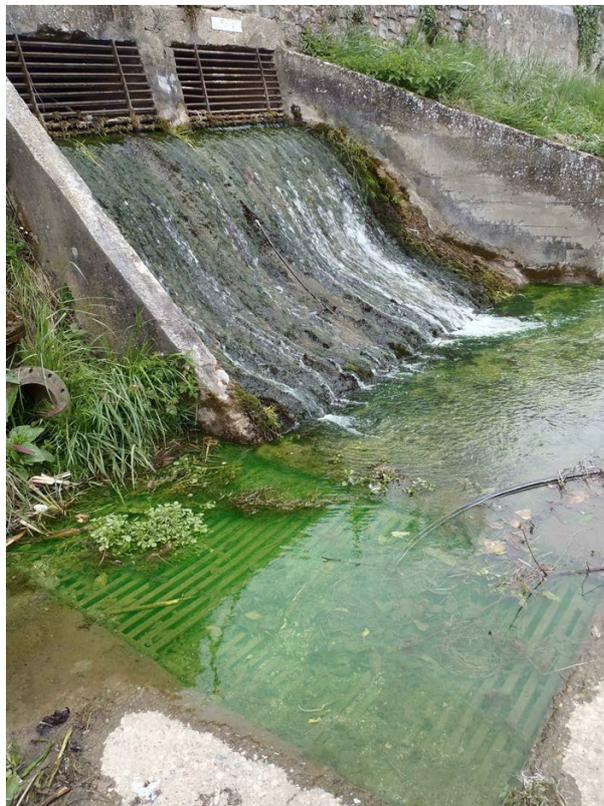
Photo 5 - Source de Mère de Dieu le 23/04/2012

Le 23 avril 2012, le colorant est visible à la source. L'observation est faite par plusieurs personnes et constatée le jour même par les services du Parc. La nature de la coloration ne fait aucun doute. La coloration perdure sur environ 4 jours jusqu'à la confluence avec le Tarn.

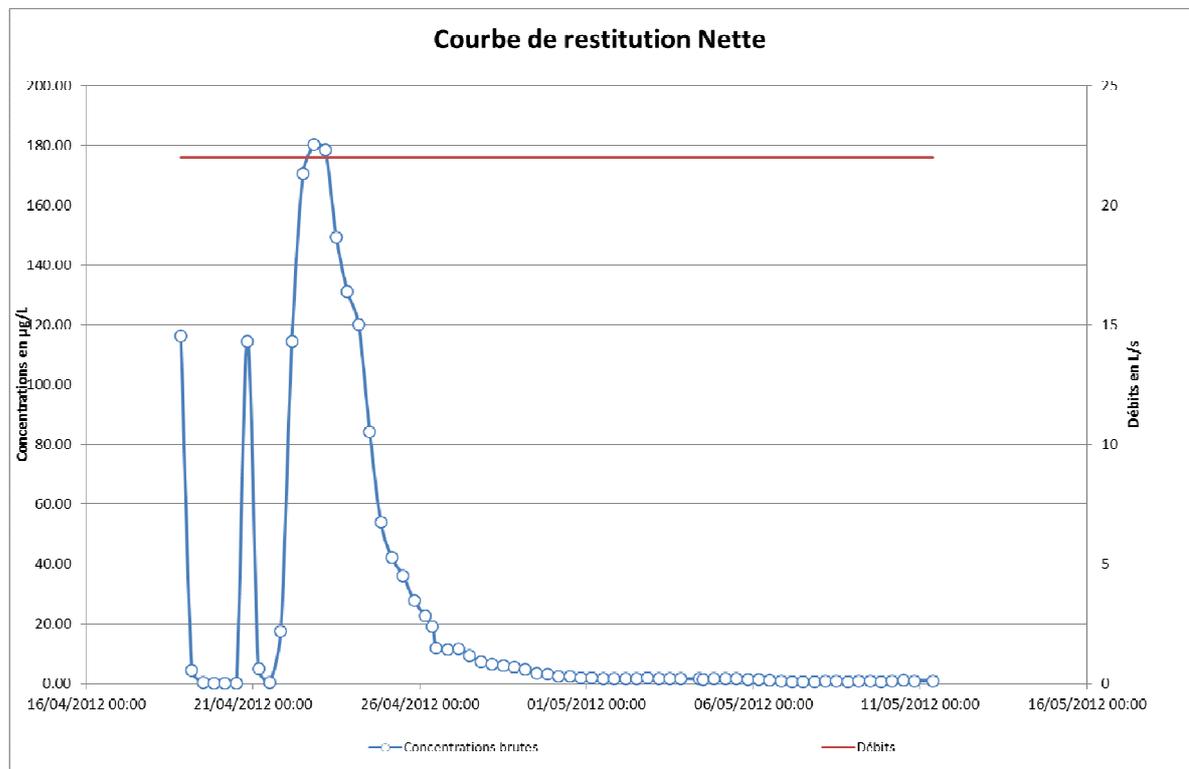
Figure 4 - Courbe de restitution de la fluorescéine à la source de Mère de Dieu

La courbe de restitution du traceur est "classique" (cf. figure suivante). On observe le début de la restitution le 21/04/2012 12 :00, soit 3 jours après l'injection. La distance apparente est de 5 km.

La fin de la restitution s'effectue le 09/05/2012 20 :00, 18 jours après la première arrivée du traceur.

Deux pics apparaissent en début de restitution mais qui n'ont pas de réalité physique. Il s'agit soit d'une contamination des échantillons, soit d'une fluorescence naturelle importante des eaux,

soit d'un problème analytique. Une courbe de restitution corrigée est proposée (cf. figure suivante).

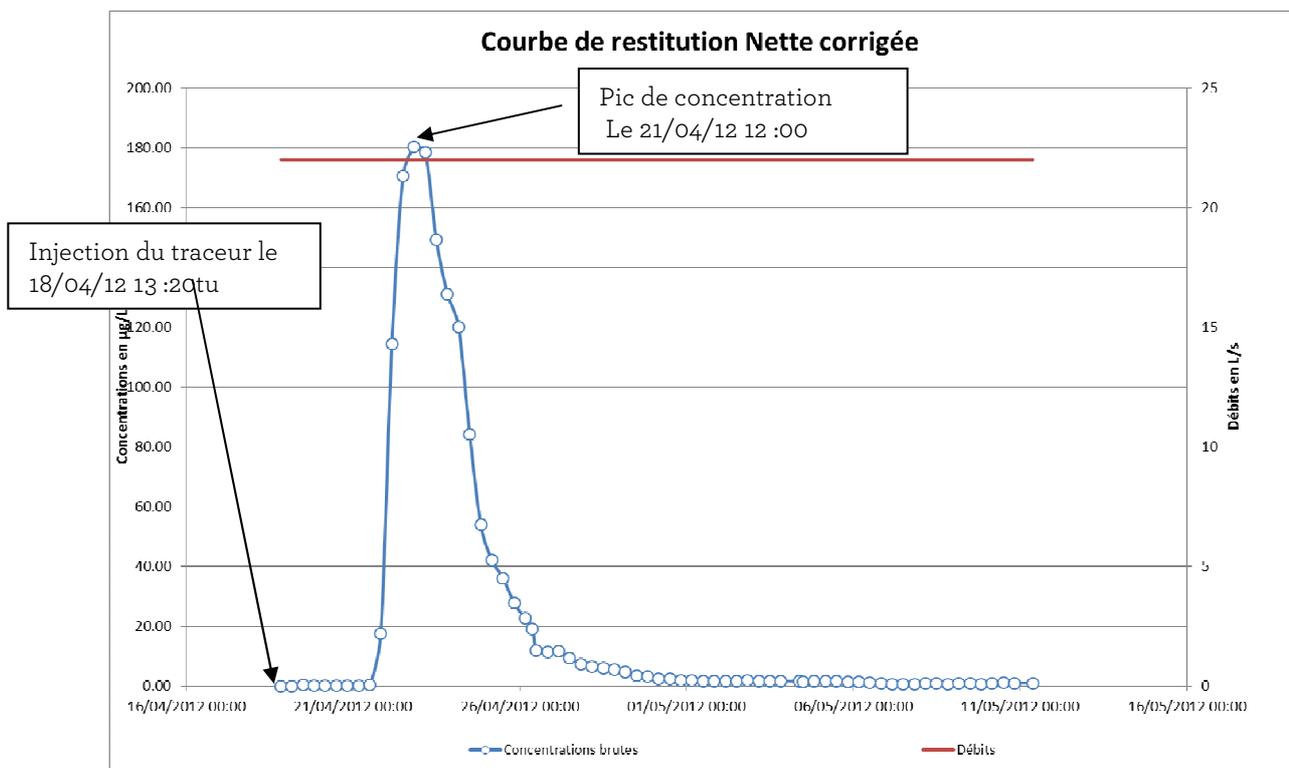
Figure 5 - Courbe de restitution corrigée de la fluorescéine à la source de Mère de Dieu

La vitesse d'apparition du traceur est de 72 m/h et la vitesse moyenne est de 42.44 m/h, ce qui correspond à des circulations que l'on peut qualifier de moyenne au sein de l'aquifère.

La Distribution du Temps de Séjour maximale (entendue comme une approche statistique du temps de transfert le plus court qui a le plus de probabilité de se répéter) est de 4.2 jours.

Sur 6 kg de traceur injecté, 0.923 kg ont été restitués, ce qui correspond à un taux de restitution de 15.4 %, taux plutôt bas mais ne laissant aucun doute sur les résultats.

La concentration maximale de traceur restituée à la source de Mère de Dieu est de 180 ng/mL.

La dilution minimale (Rapport entre la concentration maximale du traceur identifié au captage, 0.180 mg/L, et sa concentration initiale dans les 280 m<sup>3</sup> d'eau injectés : 21 mg/l) calculée est arrondi à 1/117. Une charge polluante injectée au même endroit, dans les mêmes conditions hydrologiques verra sa concentration diminuer d'un facteur 117. La valeur de dilution minimale peut être qualifiée d'assez moyenne.

La dilution unitaire (Rapport entre la concentration maximale du traceur mesurée au captage et la masse initiale injectée. L'inverse de sa valeur donne le volume d'eau mis en jeu dans la dilution) calculée est de 1/34 000 000 l<sup>-1</sup>. La masse de traceur injectée (6 kg) a vraisemblablement été diluée dans un volume de 34 000 000 L d'eau (34 000m<sup>3</sup>) pour expliquer sa concentration en restitution.
